PROVINCIA AUTONOMA DI TRENTO
COMUNE DI STREMBO

PIANO REGOLATORE GENERALE

**RETTIFICA E ADEGUAMENTO DELLE PREVISIONI
DEGLI STRUMENTI DI PIANIFICAZIONE
URBANISTICA SECONDO L'ART. 44 DELLA L.P.
15/2015**

1. Relazione Tecnico Illustrativa

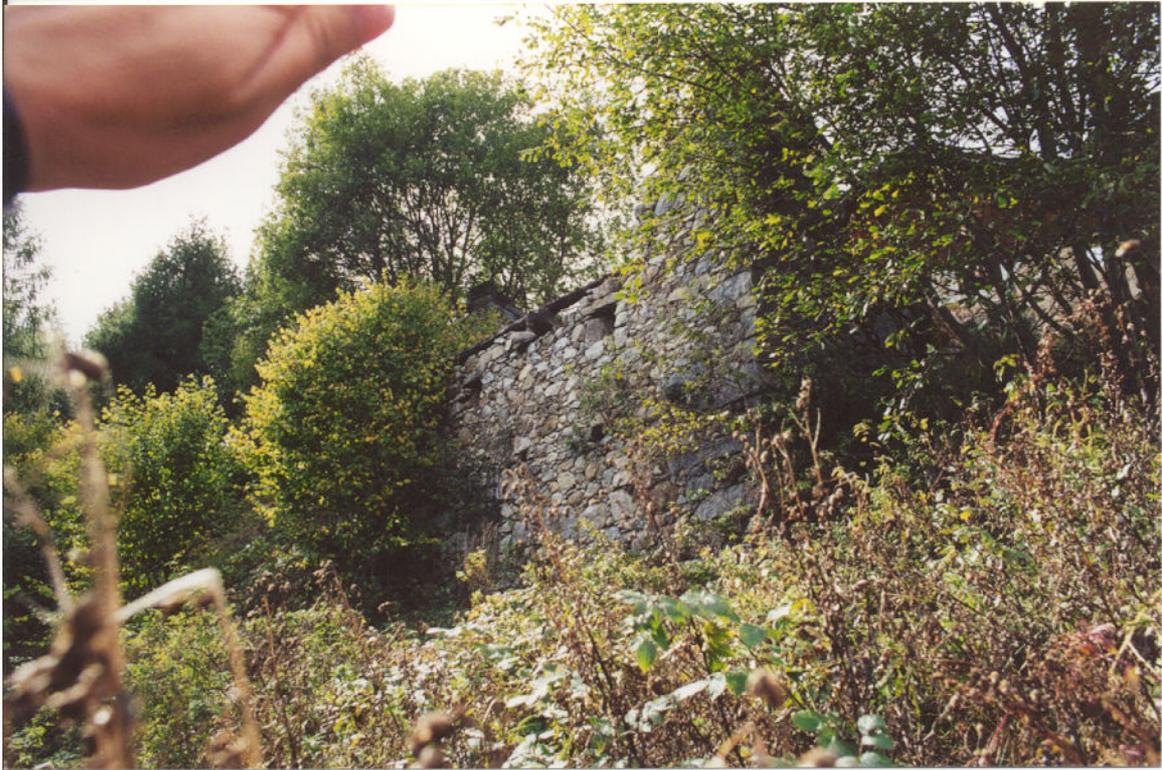
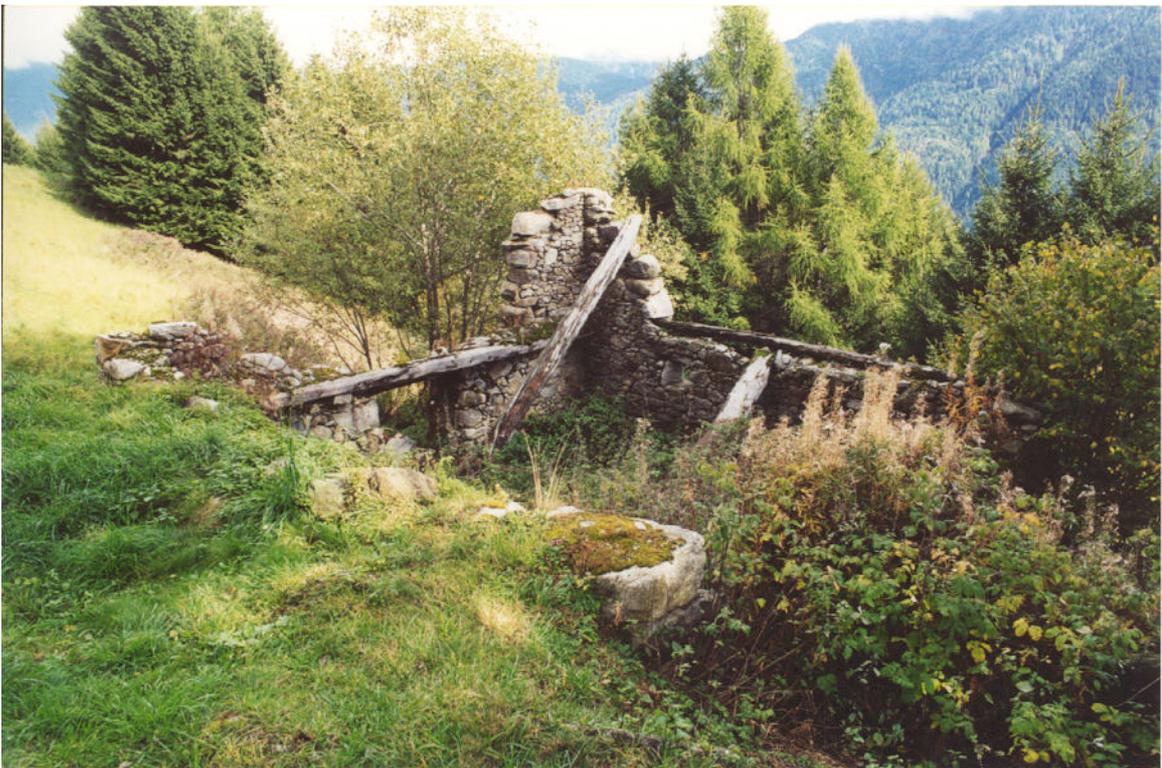
Unità Edilizia n° 013

a. Categoria d'intervento	RIPRISTINO (R5)
b. Cambio d'uso abitativo in %	100
c. Aumento volume in percentuale	-
d. Sopraelevazioni	-
e. Ampliamenti	-
f. Volume massimo in mc	140

Note: Doppia banchina in larice in appoggio alla muratura attuale, tetto in legno di larice pendenza 48%, tamponamenti lignei dei timpani posti a ridosso delle travature strutturali. Andamento del colmo sulla linea di massima pendenza. Altezza massima a metà falda m 5.50

Conseguentemente, è emersa la necessità di provvedere alla correzione dell'errore materiale sopra richiamato e presente nelle schede n. 013, 014 e 064 allegate al P.R.G. ricorrendo alle previsioni normative di cui all'art. 44 - comma 3 - della L.P. 4 agosto 2015 n° 15 – "Legge provinciale per il governo del territorio", valutando l'intervento urbanistico da eseguire come una mera correzione di errore materiale e quindi senza dover ripercorrere la lunga ed onerosa procedura di una variante di piano; nello specifico si provvede ad eliminare dalle schede la previsione volumetrica tenendo conto invece dell'altezza massima a metà falda prevista e del sedime esistente e rilevabile. Tali parametri regolano l'intervento edilizio senza la necessità dell'indicazione della volumetria massima della quale si propone lo stralcio ai fini di risolvere il contrasto.

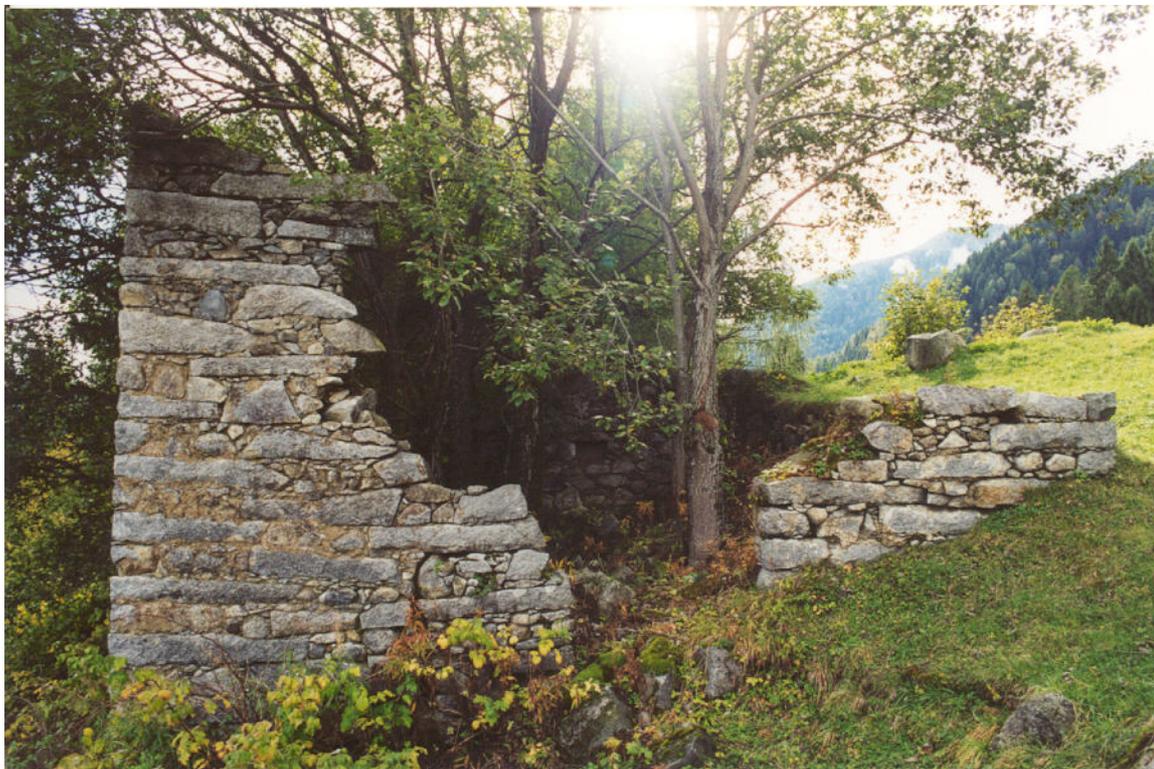
Unità Edilizia n° 014

a. Categoria d'intervento	RIPRISTINO (R5)
b. Cambio d'uso abitativo in %	100
c. Aumento volume in percentuale	-
d. Sopraelevazioni	-
e. Ampliamenti	-
f. Volume massimo in mc	200

Note: Doppia banchina in larice in appoggio alla muratura attuale, tetto in legno di larice pendenza 48%, tamponamenti lignei dei timpani posti a ridosso delle travature strutturali. Andamento del colmo sulla linea di massima pendenza. Altezza massima a metà falda m 5.70

A seguito della presentazione di una domanda di parere preventivo di tipo urbanistico, relativo al ripristino di un rudere esistente "casa da mont" sito sulla p.ed. 311 in C.C. Strembo I°, per il quale la Commissione Edilizia Comunale si è così espressa, *"si rileva un'incongruenza nella scheda di rilievo del PRG per quanto riguarda volumetria di progetto da considerarsi come probabile errore materiale nella rilevazione, infatti nella ricostruzione non si rispetterebbe un equilibrato rapporto tra pianta ed alzato. La CEC ritiene necessaria una variante al PRG tramite correzione di errore materiale"*, è stata rilevata la presenza di un errore materiale in alcune schede di rilievo degli edifici facenti parte del Patrimonio Edilizio Montano Esistente. Nello specifico le schede, che riguardano dei ruderi ricostruibili, riportano il "volume massimo" ricostruibile e "l'altezza massima a metà falda"; il volume ricostruibile riportato nelle schede non è congruente (è molto inferiore) con il sedime esistente e rilevabile del rudere e l'altezza massima a metà falda indicata nelle stesse.

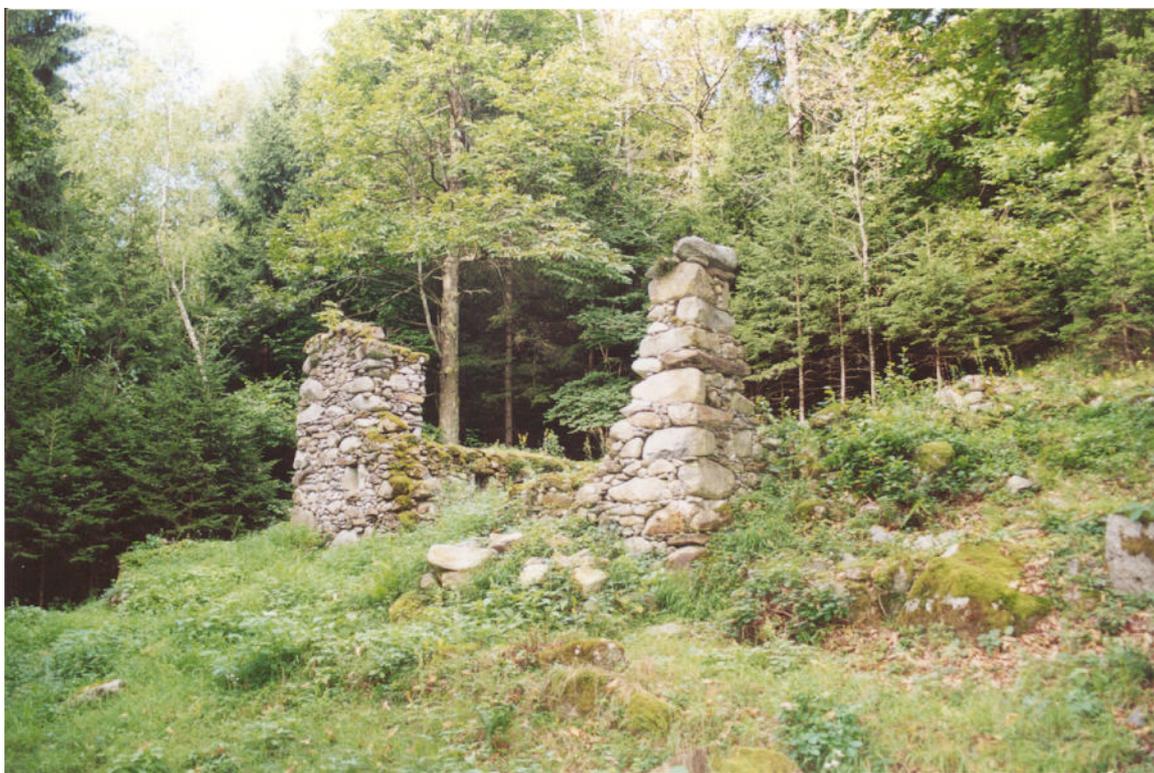
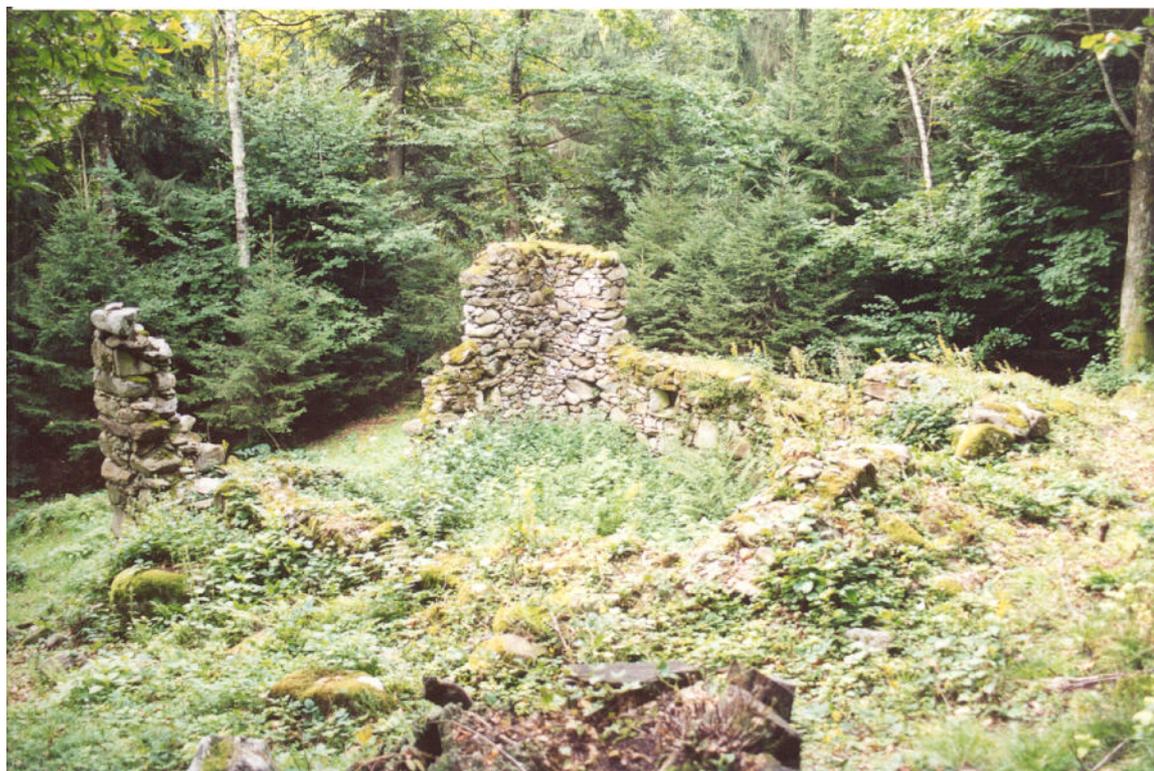
Unità Edilizia n° 064

n. Classificazione tipologica					
Note: Rudere in pessimo stato di conservazione

a. Categoria d'intervento	RIPRISTINO (R5)
b. Cambio d'uso abitativo in %	100
c. Aumento volume in percentuale	-
d. Sopraelevazioni	-
e. Ampliamenti	-
f. Volume massimo in mc	170
Note: Doppia banchina in larice in appoggio alla muratura attuale, tetto in legno di larice pendenza 48%, tamponamenti lignei dei timpani posti a ridosso delle travature strutturali. Andamento del colmo sulla linea di massima pendenza. Altezza massima a metà falda m 5.60

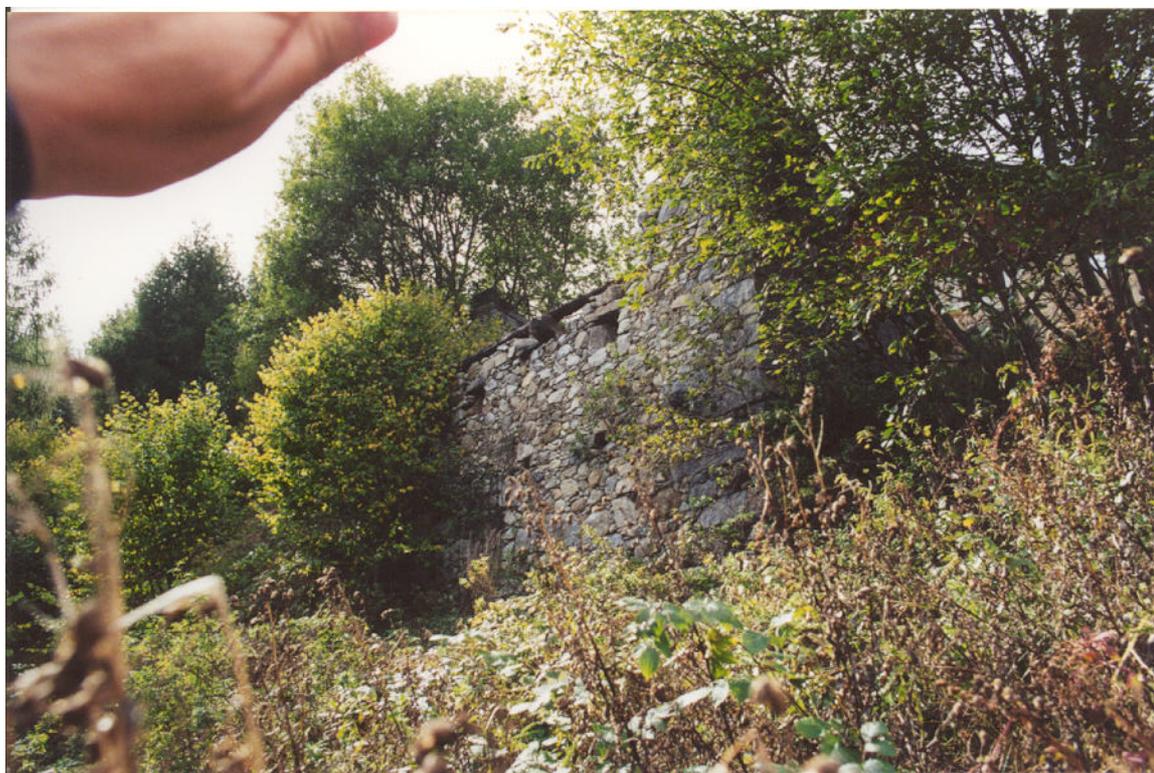
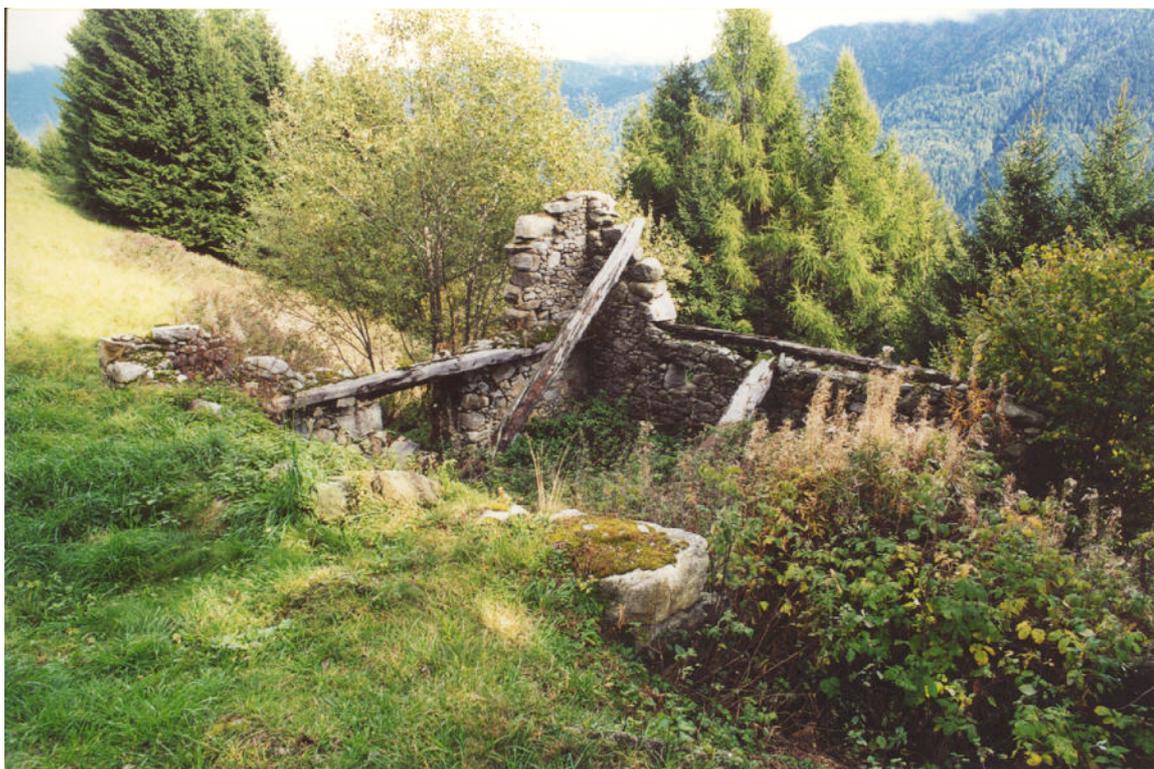
Unità Edilizia n° 013

a. Categoria d'intervento	RIPRISTINO (R5)
b. Cambio d'uso abitativo in %	100
c. Aumento volume in percentuale	-
d. Sopraelevazioni	-
e. Ampliamenti	-
f. Volume massimo in mc	140

Note: Doppia banchina in larice in appoggio alla muratura attuale, tetto in legno di larice pendenza 48%, tamponamenti lignei dei timpani posti a ridosso delle travature strutturali. Andamento del colmo sulla linea di massima pendenza. Altezza massima a metà falda m 5.50

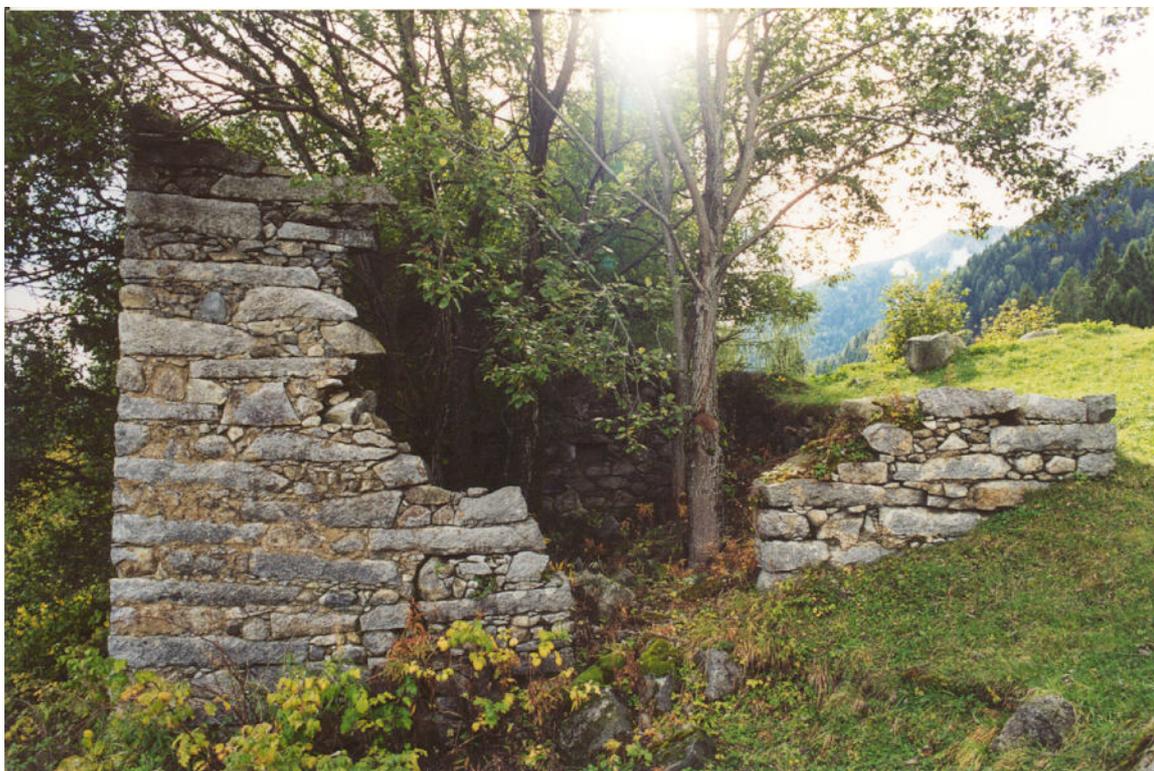
Unità Edilizia n° 014

a. Categoria d'intervento	RIPRISTINO (R5)
b. Cambio d'uso abitativo in %	100
c. Aumento volume in percentuale	-
d. Sopraelevazioni	-
e. Ampliamenti	-
f. Volume massimo in mc	200
Note: Doppia banchina in larice in appoggio alla muratura attuale, tetto in legno di larice pendenza 48%, tamponamenti lignei dei timpani posti a ridosso delle travature strutturali. Andamento del colmo sulla linea di massima pendenza. Altezza massima a metà falda m 5.70

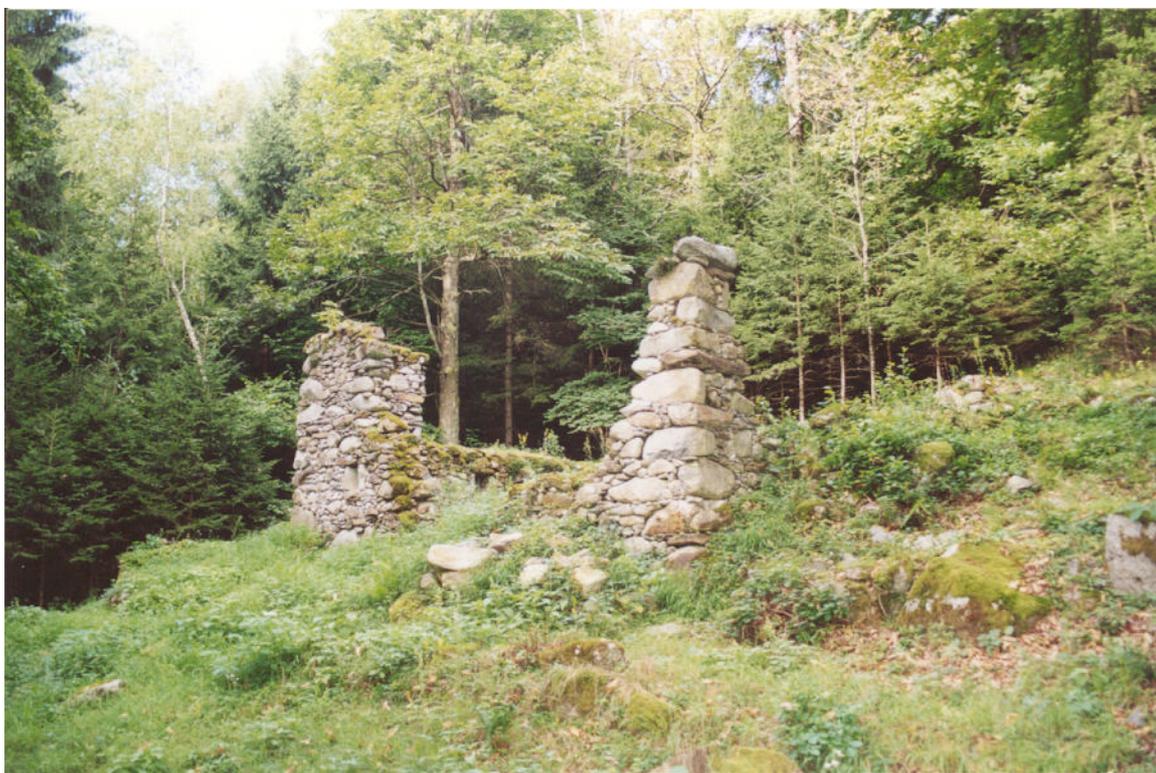
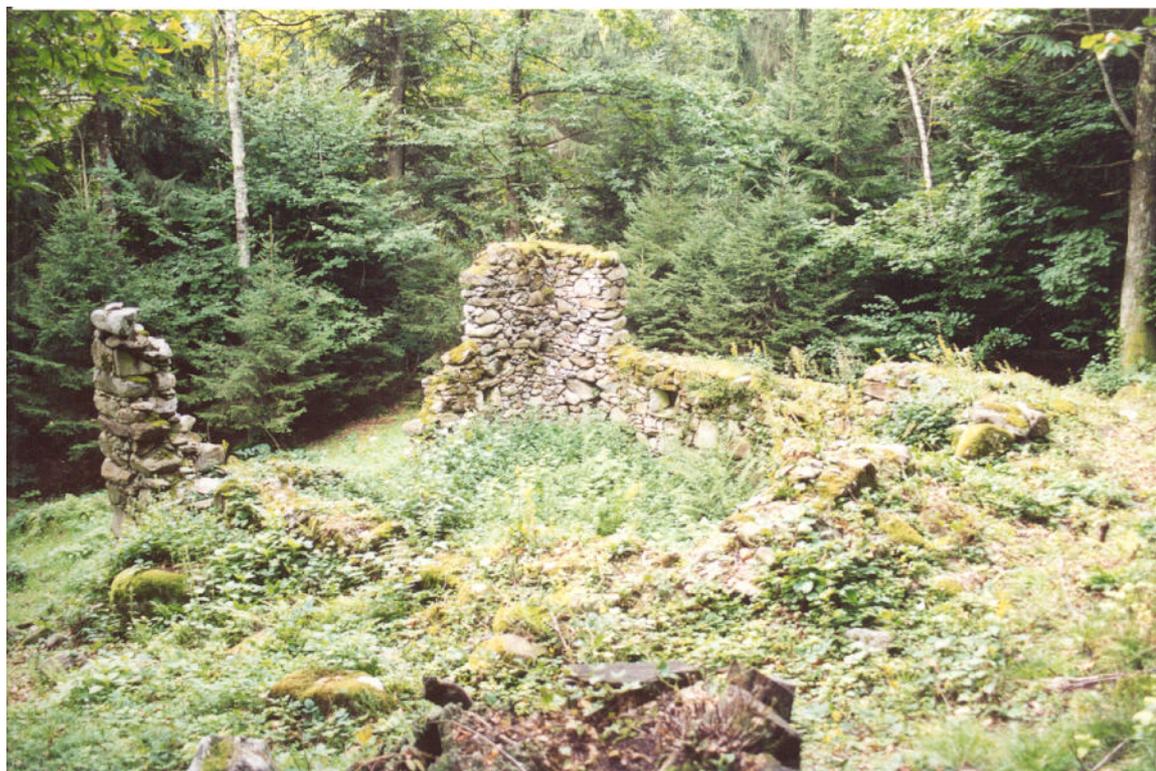
Unità Edilizia n° 064

n. Classificazione tipologica					
Note: Rudere in pessimo stato di conservazione

a. Categoria d'intervento	RIPRISTINO (R5)
b. Cambio d'uso abitativo in %	100
c. Aumento volume in percentuale	-
d. Sopraelevazioni	-
e. Ampliamenti	-
f. Volume massimo in mc	170
Note: Doppia banchina in larice in appoggio alla muratura attuale, tetto in legno di larice pendenza 48%, tamponamenti lignei dei timpani posti a ridosso delle travature strutturali. Andamento del colmo sulla linea di massima pendenza. Altezza massima a metà falda m 5.60

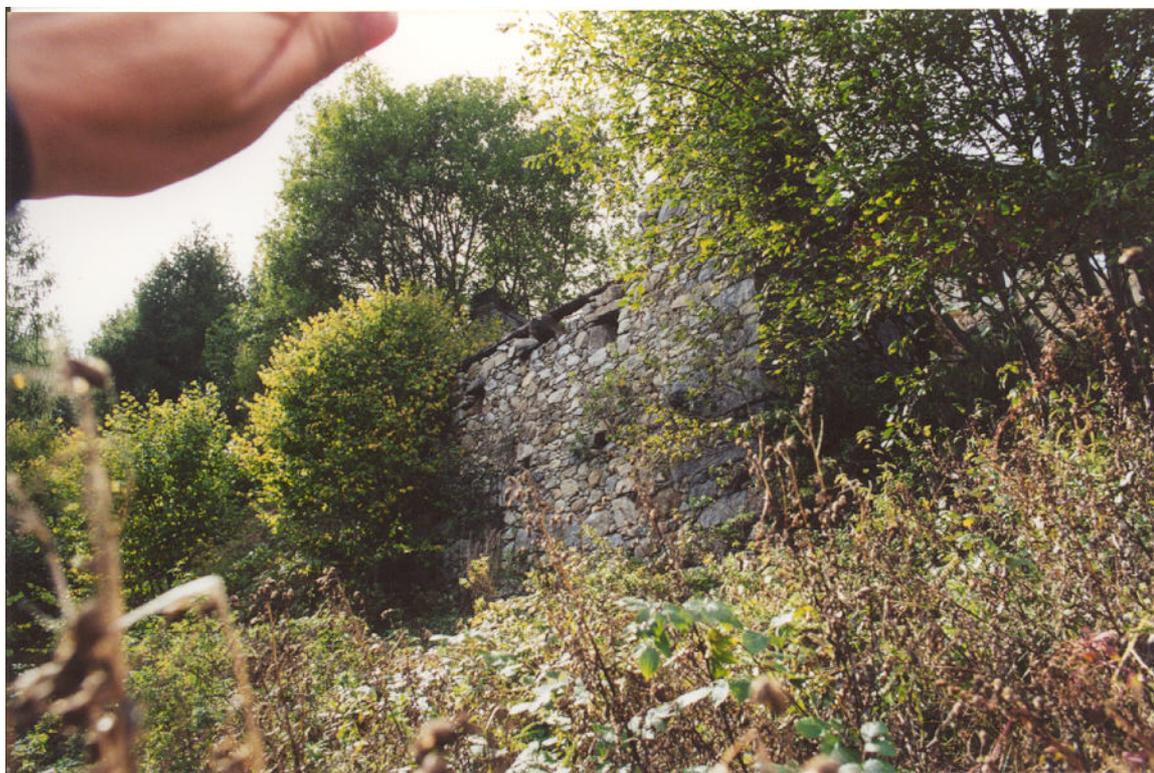
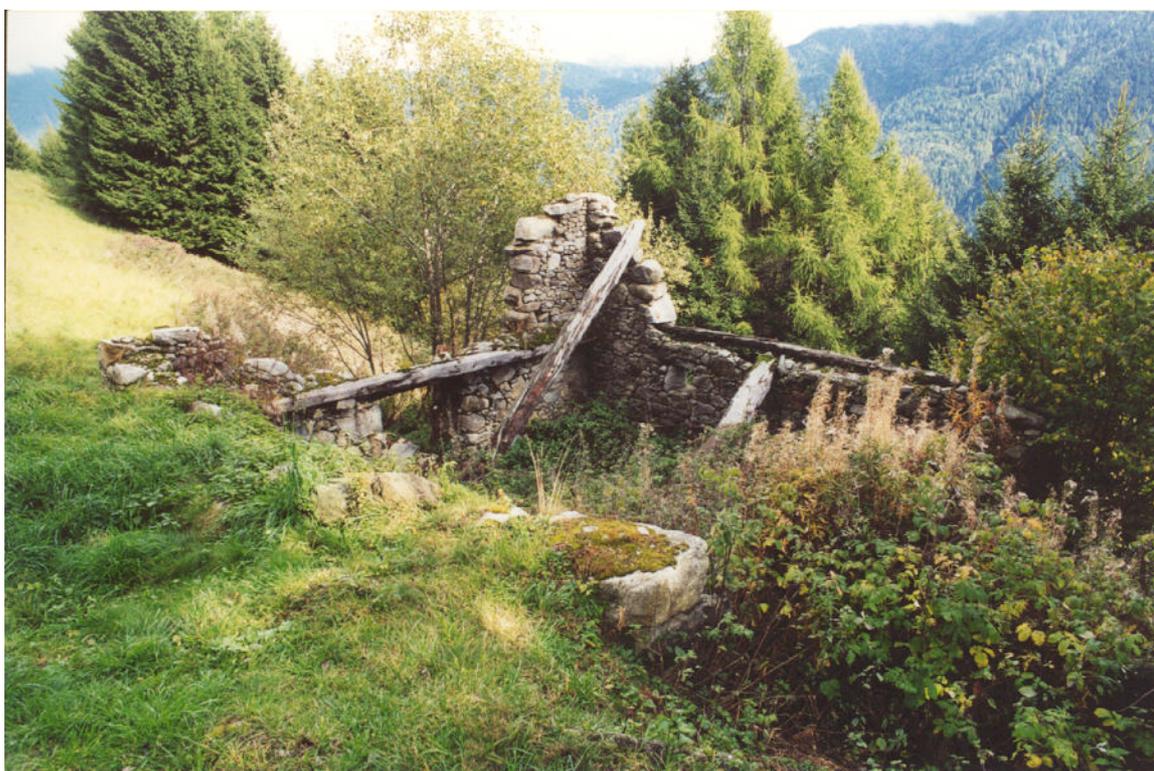
Unità Edilizia n° 013

a. Categoria d'intervento	RIPRISTINO (R5)
b. Cambio d'uso abitativo in %	100
c. Aumento volume in percentuale	-
d. Sopraelevazioni	-
e. Ampliamenti	-
f. Volume massimo in mc	■

Note: Doppia banchina in larice in appoggio alla muratura attuale, tetto in legno di larice pendenza 48%, tamponamenti lignei dei timpani posti a ridosso delle travature strutturali. Andamento del colmo sulla linea di massima pendenza. Altezza massima a metà falda m 5.50

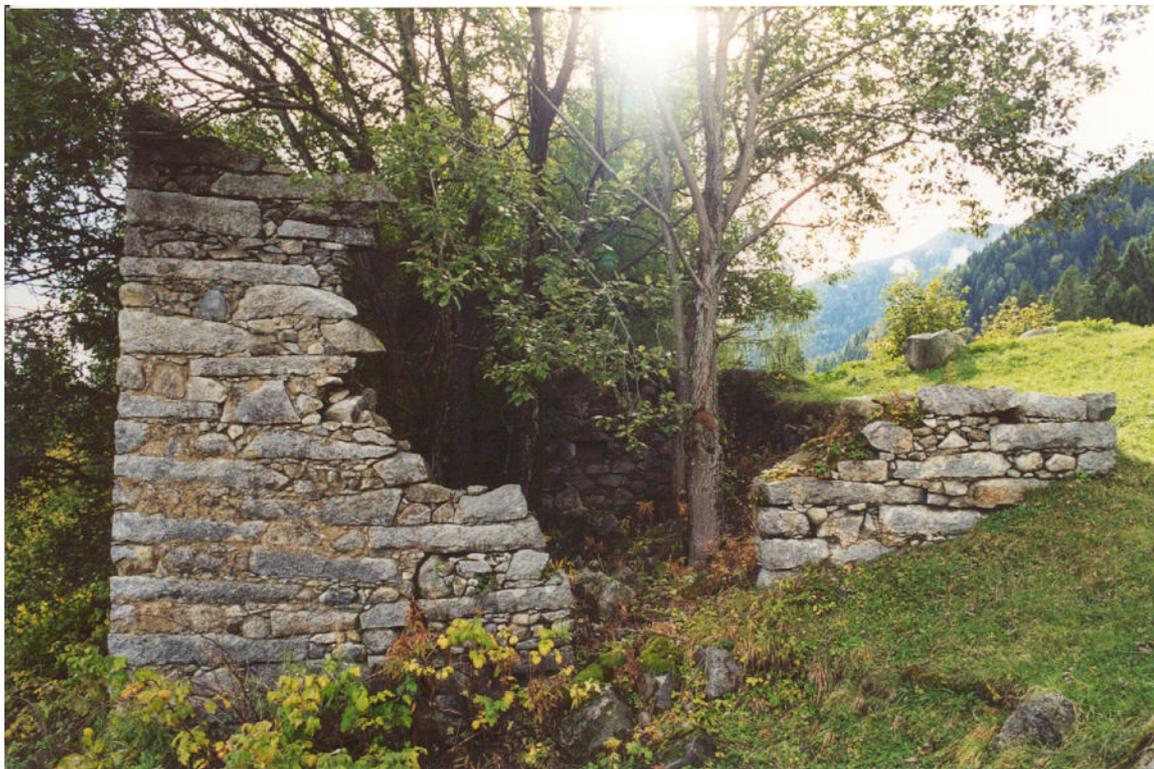
Unità Edilizia n° 014

a. Categoria d'intervento	RIPRISTINO (R5)
b. Cambio d'uso abitativo in %	100
c. Aumento volume in percentuale	-
d. Sopraelevazioni	-
e. Ampliamenti	-
f. Volume massimo in mc	■

Note: Doppia banchina in larice in appoggio alla muratura attuale, tetto in legno di larice pendenza 48%, tamponamenti lignei dei timpani posti a ridosso delle travature strutturali. Andamento del colmo sulla linea di massima pendenza. Altezza massima a metà falda m 5.70

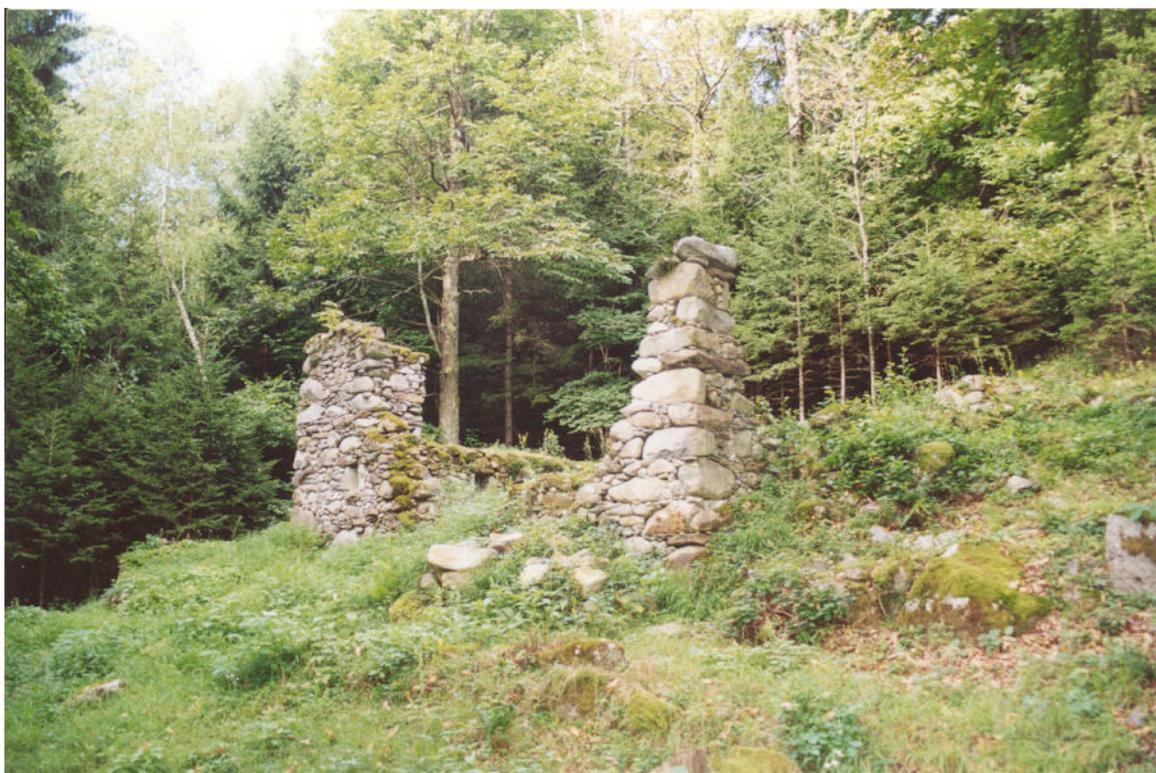
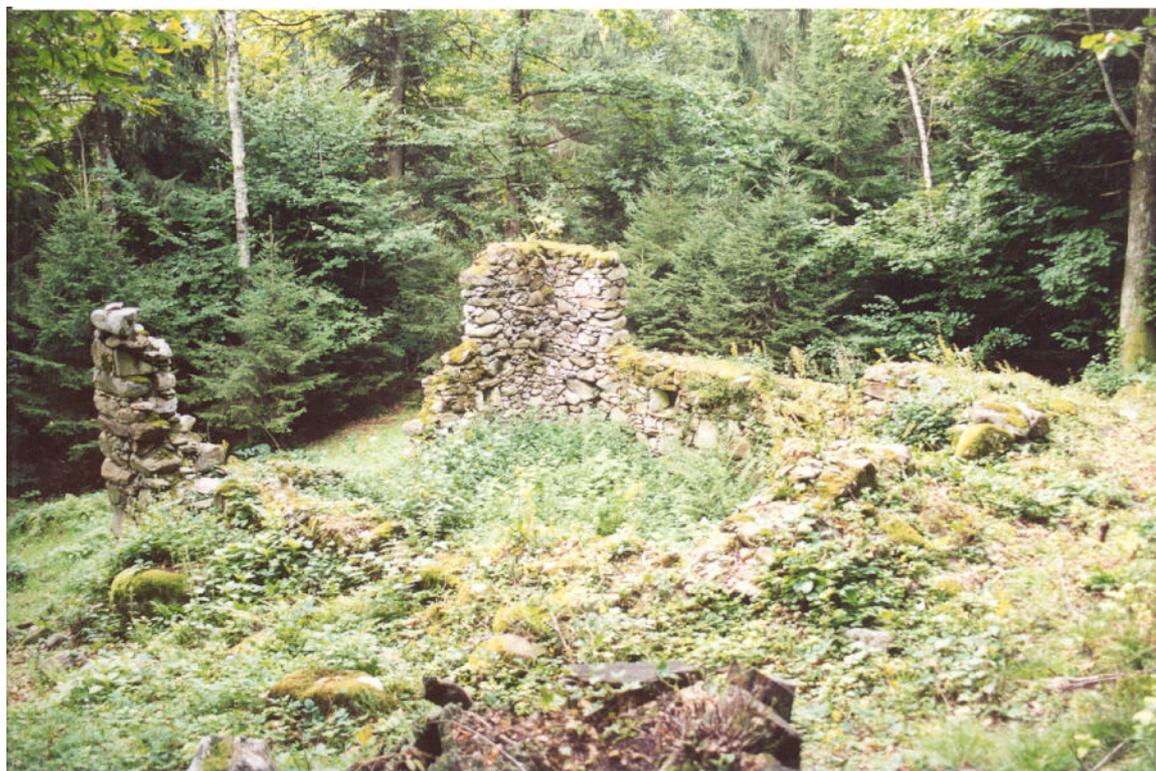
Unità Edilizia n° 064

n. Classificazione tipologica					
Note: Rudere in pessimo stato di conservazione

a. Categoria d'intervento	RIPRISTINO (R5)
b. Cambio d'uso abitativo in %	100
c. Aumento volume in percentuale	-
d. Sopraelevazioni	-
e. Ampliamenti	-
f. Volume massimo in mc	■
Note: Doppia banchina in larice in appoggio alla muratura attuale, tetto in legno di larice pendenza 48%, tamponamenti lignei dei timpani posti a ridosso delle travature strutturali. Andamento del colmo sulla linea di massima pendenza. Altezza massima a metà falda m 5.60
