COMUNE DI STREMBO

Oggetto: verbale di somma urgenza per il franamento avvenuto dalle Valli Dosson a monte della strada Val Genova in C .C. Spiazzo.

VERBALE DI SOMMA URGENZA

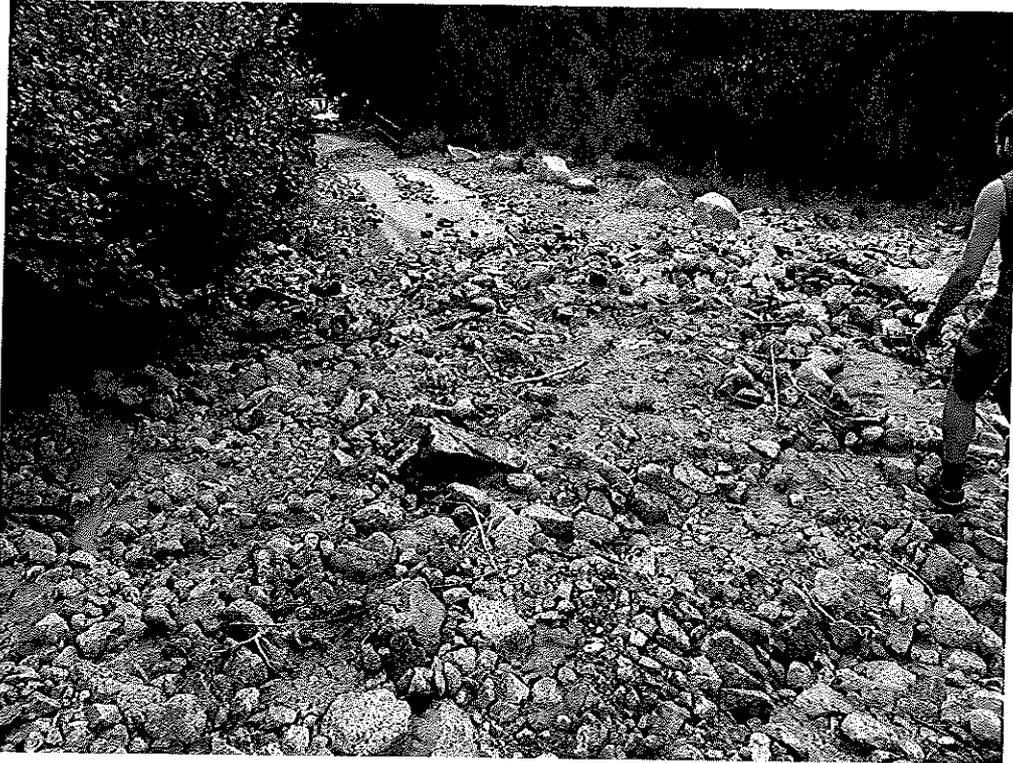
- in località Dosson a monte della sede stradale si è verificato un distacco di materiale franoso, che veicolato da un impluvio, ha raggiunto la sede stradale provocando un grande accumulo il quale, deviando il corso d'acqua val Dosson, causava pericolo per la gente che transitava in Val Genova.

Particolare frana

- ripristino delle condizioni di sicurezza del versante mediante la pulizia del materiale instabile residuo e sistemazione dello stesso in loco idoneo e deviazione dell'acqua nel corso originale;
- pulizia della sede stessa;
- realizzazione di un polmone di accumulo materiale che eventualmente potrebbe rifranare a valle;
- eventuale trasporto in discarica del materiale in eccesso.

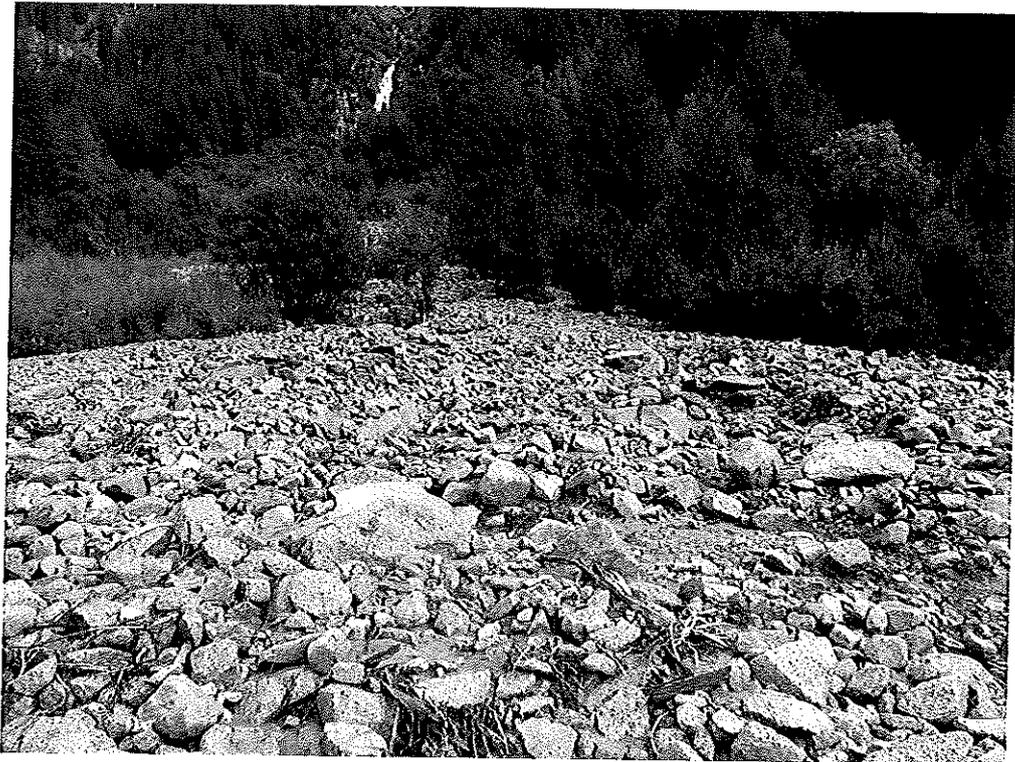
- che da un immediato sopralluogo si rilevava, a monte della sede viaria della strada Val Genova un accumulo di materiale che ne ha parzialmente deviato il corso d'acqua, e nella sede stradale stessa la presenza di un accumulo di detriti di medie dimensioni franato sulla sede viaria presumibilmente in seguito ad alcuni eventi temporaleschi avvenuti la notte precedente;

Vista globale
